ANÁLISE POR TÉCNICAS DE RAIOS X DO QUADRO “PRIMEIRA MISSA NO BRASIL” DE VICTOR MEIRELLES

*Laboratório de Instrumentação Nuclear. COPPE/UFRJ. Rio de Janeiro. Brasil.
Caixa Postal: 68509, 21945-972. Rio de Janeiro. Brasil.*

X-RAY ANALYSIS OF THE PAINTING "A PRIMEIRA MISSA NO BRASIL" BY VICTOR MEIRELLES

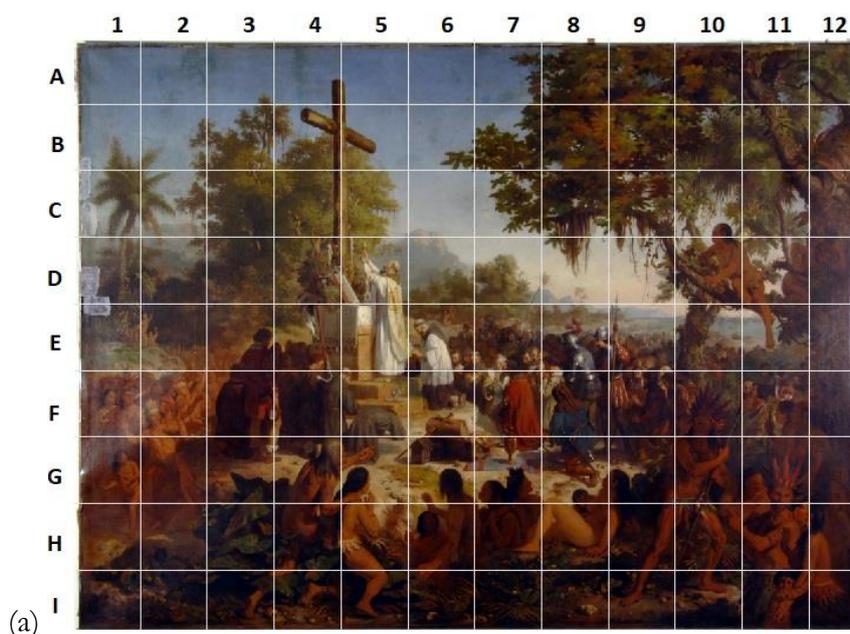
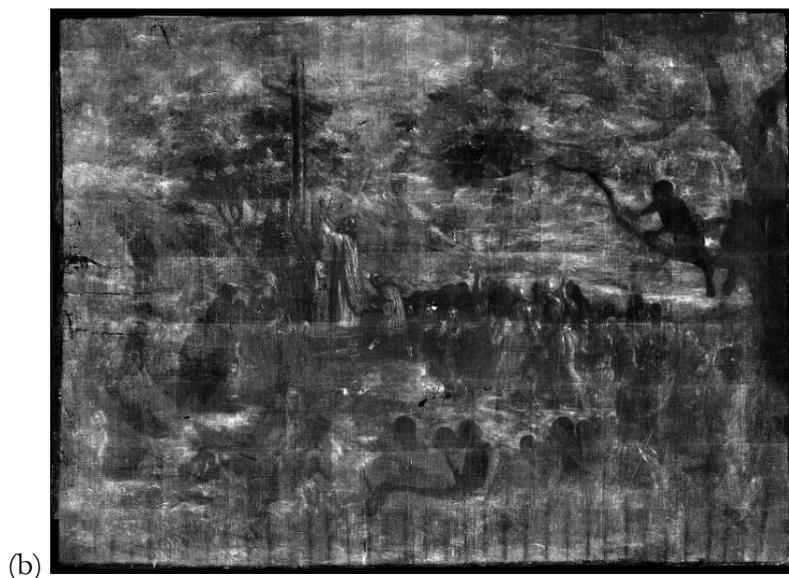
A radiografia do quadro foi obtida a partir da sobreposição das 108 partes individuais que foram radiografadas da pintura. Com base na radiografia obtida foi possível avaliar toda estrutura da camada pictórica, identificar e caracterizar os elementos presentes nela, os efeitos, defeitos, sobreposições de pinturas, possíveis mudanças presentes na obra de arte e marcas de restauro. Pode-se observar na figura 3 a imagem do quadro “Primeira Missa no Brasil” com a divisão feita em quadrantes em (a) e a respectiva reconstrução das imagens obtidas nas radiografias em (b).

Figura 3 – Esquema e radiografia do quadro “Primeira Missa do Brasil”: (a) esquema da divisão do quadro em 108 partes, (b) radiografia do quadro reconstruída a partir das 108 radiografias individuais.

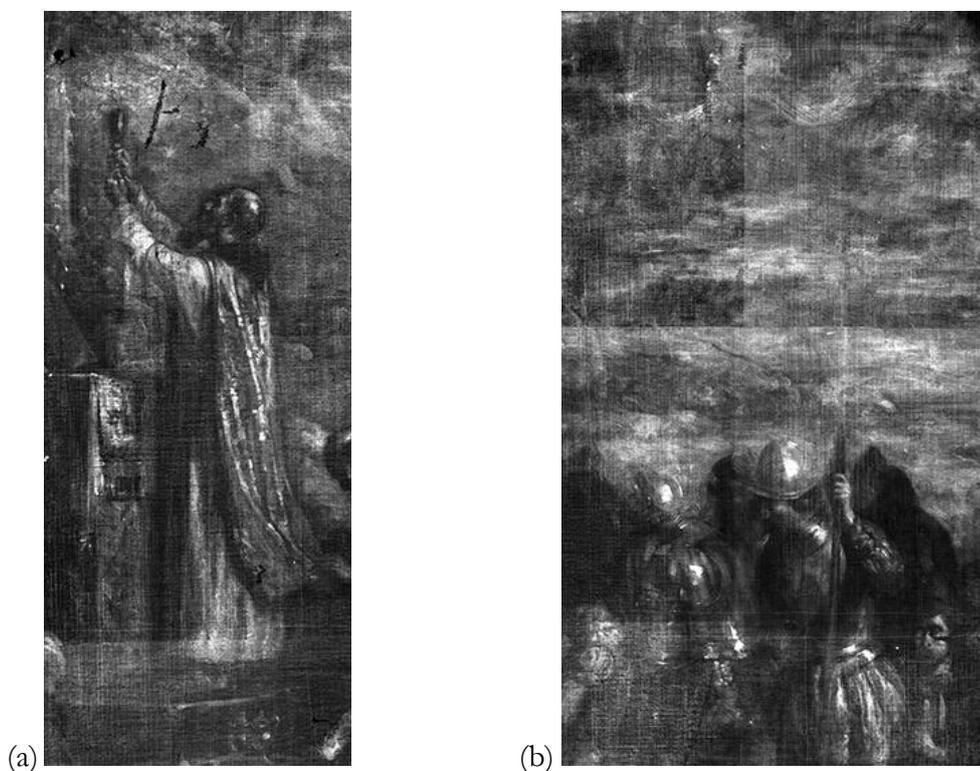
A partir da CR foram identificadas partes mais claras na imagem do quadro devido à presença de branco de chumbo nessas regiões. Na figura 4, é possível visualizar na imagem (a) as partes mais claras da indumentária do padre celebrante da missa e na imagem (b) as pinceladas de branco de chumbo dando luminosidade às armaduras dos soldados e na representação do céu. A presença do pigmento nessas regiões foi confirmada pela análise de XRF.

Figura 4 - Trechos da radiografia com exemplo de efeito de luminosidade empregado pelo pintor: (a) trecho da radiografia destacando o padre celebrante da missa, (b) trecho da radiografia dos soldados e do céu.

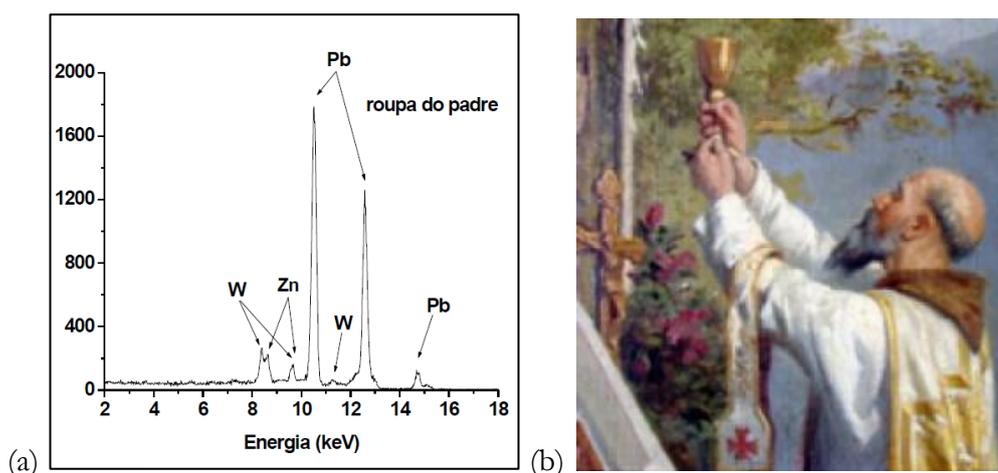
Observando as partes brancas do padre e do sacristão e em outras áreas brancas da obra, foram encontrados os elementos Zn (zinco), e Pb (Chumbo). Os possíveis elementos utilizados, neste caso, poderiam ser: branco de chumbo ($2 \text{PbCO}_3 \cdot \text{Pb(OH)}_2$) ou branco de zinco (ZnO). A figura 5 mostra o espectro de XRF característico de ponto analisado da roupa do padre indicando o Pb como pico mais intenso dos elementos detectados. Assim, a imagem radiográfica e o espectro de fluorescência mostram uma complementariedade de informações a respeito dos pigmentos utilizados, em especial o Pb nesse caso, possibilitando uma afirmação mais precisa a respeito do predomínio do branco de chumbo das regiões brancas ou esbranquiçadas da pintura.

Figura 5 – Espectro de XRF característico e detalhe da obra: (a) Espectro de XRF característico da roupa do padre celebrante e (b) imagem do quadrante 5D

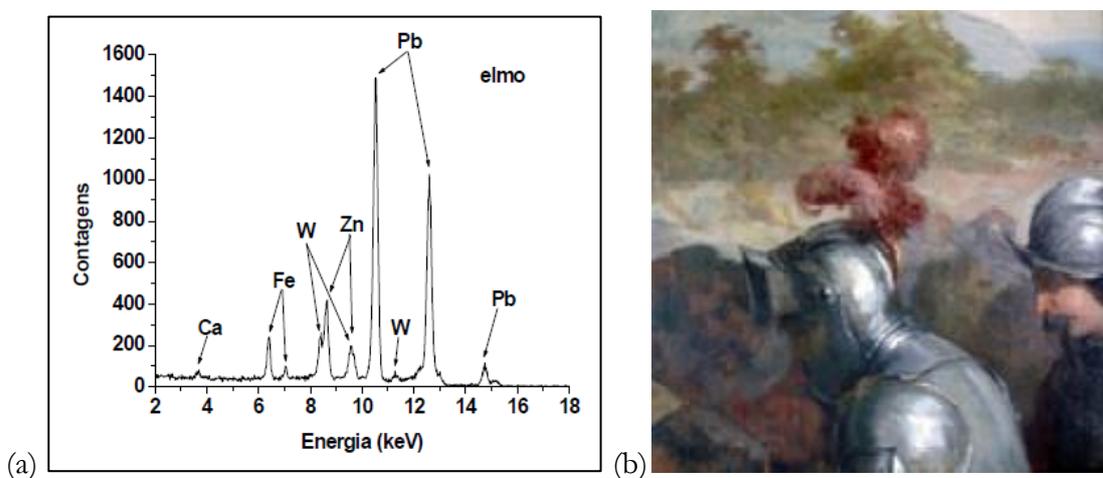
Outro ponto que mostra o branco de chumbo predominando na pintura, com equivalente correspondente de detecção de branco na imagem radiográfica, é o elmo do soldado. Na pintura o branco de chumbo foi aplicado de modo a produzir um efeito de reflexo da luz do sol sobre o metal da armadura. A figura 6 mostra o espectro da XRF do elmo e a imagem de quadrante 8E.

Figura 6 - Espectro de XRF característico e detalhe da obra: (a) Espectro de XRF característico do elmo do soldado e (b) imagem do quadrante 8E

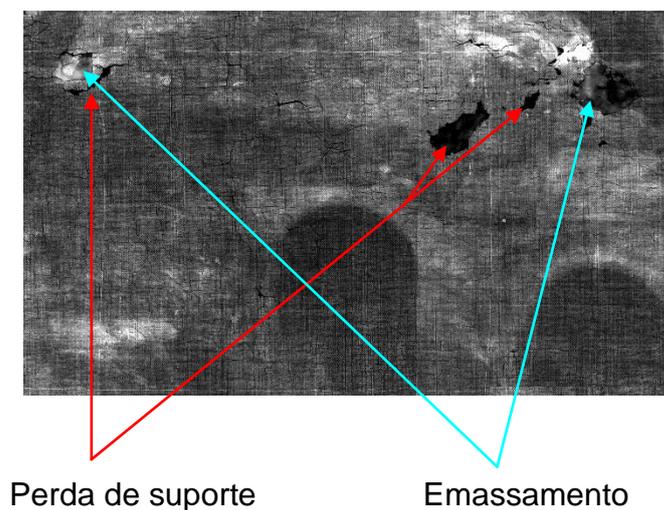
Além da relação entre partes brancas da radiografia com a concentração de banco de chumbo nesses pontos, também foram observadas várias regiões com perdas de suporte (partes escuras). Na figura 7 as partes mais claras evidenciam o uso de branco de chumbo, sendo a parte superior à esquerda em maior quantidade, as setas vermelhas indicam perda de suporte e as setas azuis mostram as regiões que sofreram emassamento.

Figura 7 – Trecho da radiografia evidenciando perda de suporte e emassamento

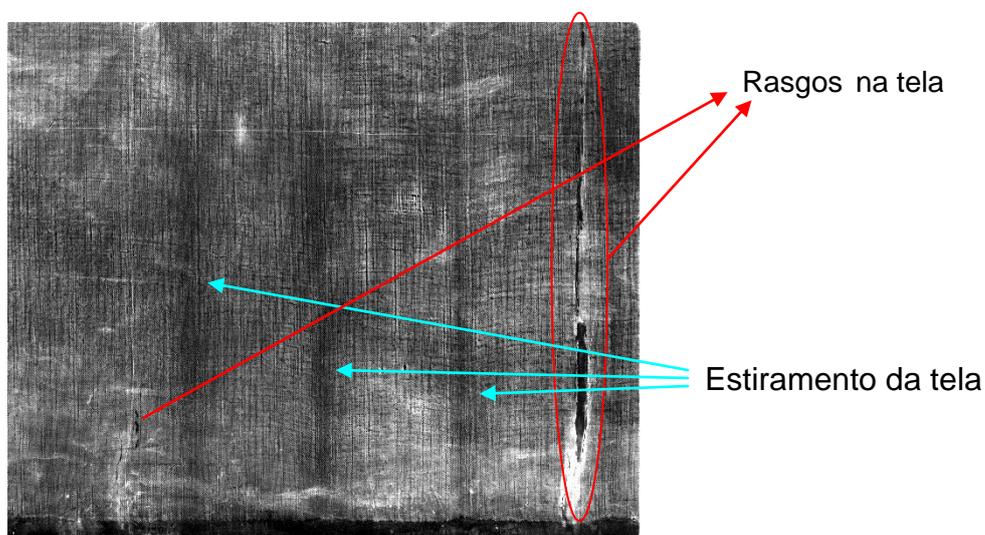
Além das perdas de suporte, a CR permitiu identificar diferentes tipos de emassamento (na imagem radiográfica há pontos de emassamento com diferentes tons de cinza), regiões de craquelamento, rasgos na tela, áreas de retoque, estiramento da tela e desistência de pintura – em alguns trechos a radiografia revela que sob a pintura final, há uma pintura anterior com elementos diferentes daqueles observados em tela. A figura 8 mostra alguns dos problemas citados em trecho da tela.

Figura 8 – Destaque da CR com indicação das regiões de rasgo da tela e estiramento do tecido.

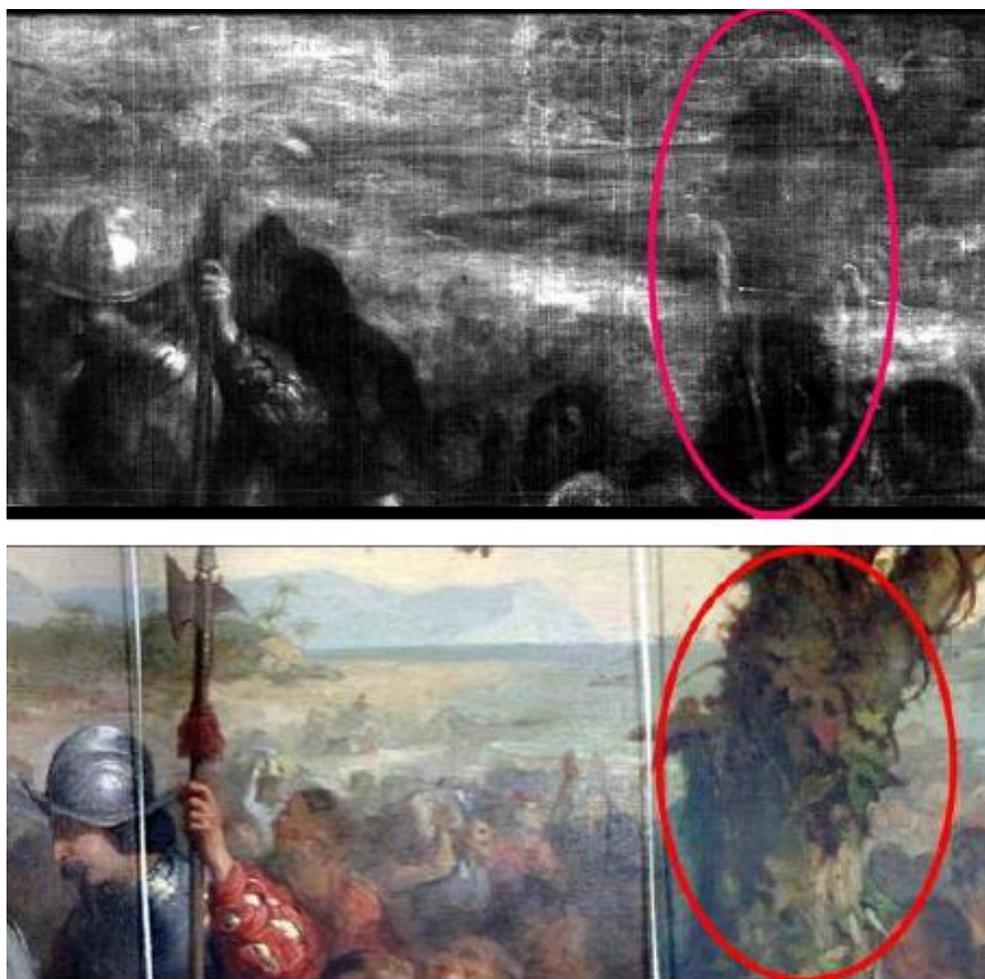
Um dos exemplos de desistência de pintura identificada é mostrada na figura 9: uma cabeça é vista da radiografia enquanto que na pintura, no mesmo lugar, é visualizada uma árvore.

Figura 9 – Exemplo de desistência de pintura
